# Santavuoren näköalatorni

**Katselmoin Santavuoren näköalatornin 8.10.2020.**

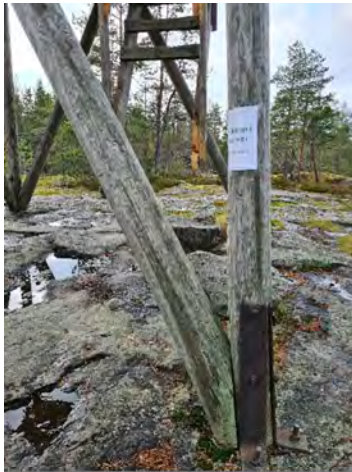
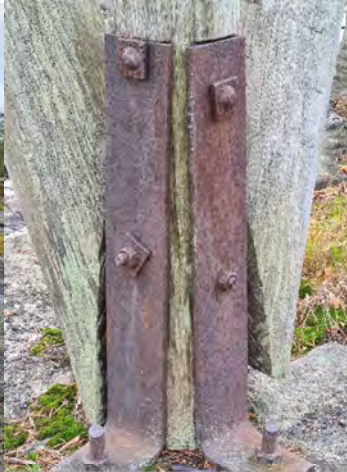
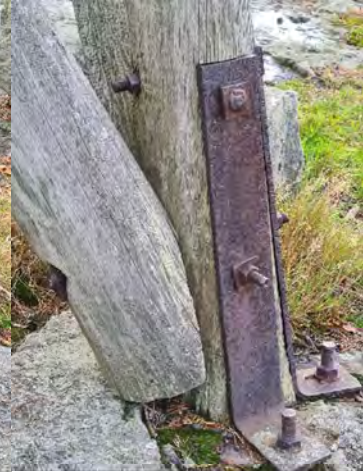
Kalliokiinnikkeet ja pultit ovat pinnastaan ruostuneet, mutta niiden nimellispaksuus ei korroosion myötä ole oleellisesti muuttunut. Teräsrakenteiden ainevahvuus on aikanaan valittu huomioiden vuosien korroosiovaikutus. Kuvissa 3-5 on kuvattu yhden paalun alapää, muut kolme ovat vastaavassa kunnossa.

Kuva 3 Paalujen ankkurointi

Kuva 4 Ankkurointiteräksset

Kuva 5 Ankkurointiteräksset 2

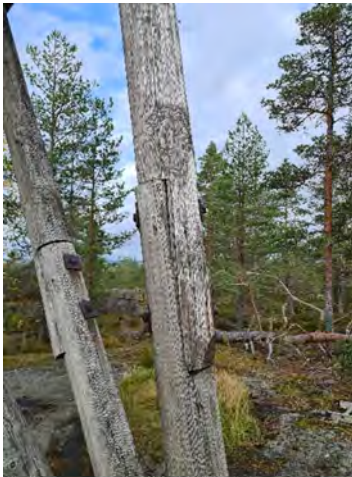
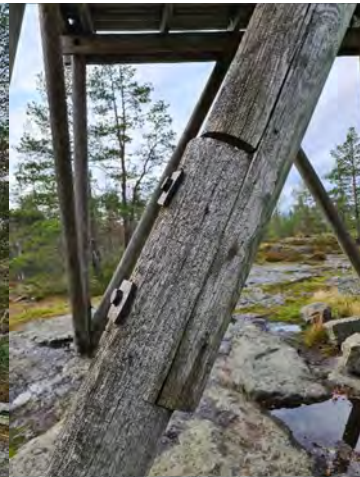
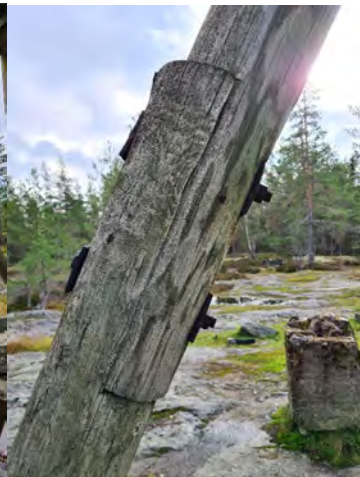
Osa pyöreistä paaluista on pituusjatkettu pulttiliitoksella. Nämä liitokset ovat löystyneet ja osittain tämänkin takia torni hieman huojuu. Tornin jäykistys on toteutettu vinojäykistein 1. tason (välitason) alapuolella. Tämä toimii, mutta tornia voimakkaasti ylätasanteella heilutettaessa syntyy huojuntaa.

Kuva 6 Paalujatkokset

Kuva 7 Paalujatkos

Kuva 8 Paalujatkos 2

- 1) Käyttörajoitus esim. max. 6hlö, alle 12v. lapset vain vanhempien mukana.
- 2) Ohjeistus, maastossa ja näkötorissa liikkuminen omalla vastuulla.
- 3) Ajankohtainen koronaohjeistus sekä pysäköintialueen vessaan että tornille.
- 4) Pystypaalujen yläpäiden sääsuojaus.
- 5) Huojumisen vähentämiseksi hst vanteet (TR-vanne 30x1,0mm) vinotreeveiksi nurkkapaaluihin, alatasen kiinnityspisteestä ylätasen kiinnityspisteeseen, tiukasti kiristettyinä.
- 6) Ylätasen kaiteiden täydentäminen.
- 7) Ylä- ja alatasojen pahiten lahonneiden soirojen vaihto.
- 8) Jatkettujen paalurakenteiden jatkopaikkojen vahvistus.
- 9) Tuuliviirin ja siihen liittyvien teräsosien hiekkapuhallus ja uusi maalauskäsittely,

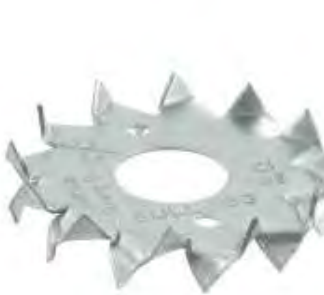
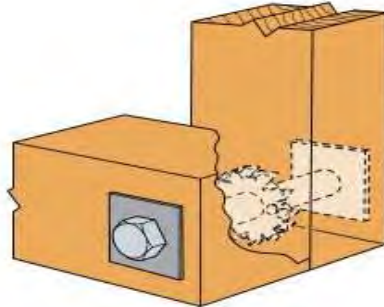
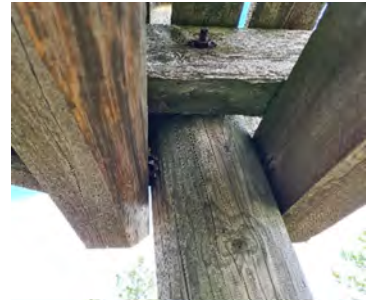
Näköalatornin rungon liitokset ovat pulttiliitoksia, Bulldog puunsitojalevyin varmistettu, joten ne ovat silmämääräistä, asiantuntematonta tarkistelua vahvemmat. Bulldog levyliitoksin saadaan liitokseen lisää lujuutta ja rakenteeseen jäykkyyttä. Liitosperiaate kuvissa 9 ja 10.

Kuva 9 Bulldoglevy

Kuva 10 Bulldoglevyliitos, periaate

Kuva 11 Bulldog levy liitoksessa

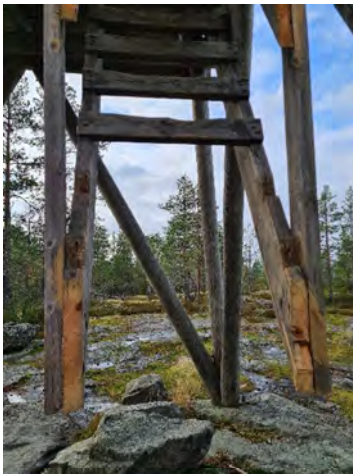
Kuva 12 Katkaistut reisilankut

Tasot ja tikasaskelmat on koekuormitettu normaalia rasitusta huomattavasti isommilla voimilla, eikä kuormituksessa havaittu rakenteissa muutoksia tahi rikkoontumisia. Nykyisellään torniin johtavat alatikkaat on sahattu poikki ja poistettu käytön estämiseksi. Reisilankkujen sahatus kohdasta voi päätellä lankkujen olevan vielä kestäviä. Minun on vaikea ymmärtää mahdollisia rakennusteknillisiä perusteita (näitä ei ole esitetty), joilla torni on päätetty poistaa kokonaan käytöstä.

Minimissään on uudistettava poistettu porrasosuu maan tasosta ensimmäiselle tasolle. Tällä toimenpiteellä torni on käyttökuntoinen ja seuraava kuntokatselmus voisi olla n. 3v. kuluttua/välein.

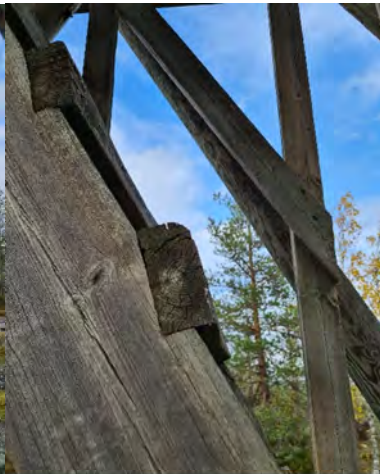
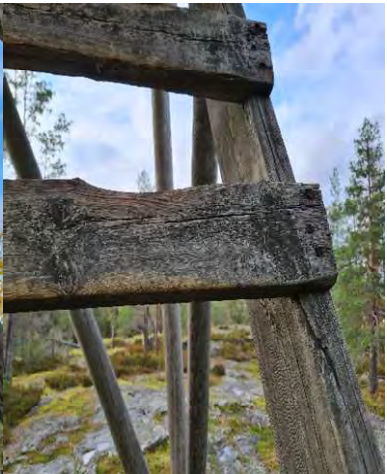
Torniin nousevien tikkaiden askelmat on tehty painekyllästetystä 50mm x 100mm soiroista reisilankkuihin lovetuina. Loveus ja toimivat naulaliitokset turvaavat askelmien pysyvyyden ja turvallisuuden. Askelmat ovat kuluneet käytössä, toimivaa leikkausta on edelleen n.50mm x 80mm, mikä riittää tikkaissa kantavuudeksi (alatikkaiden puolan vapaa-aukko on n.60cm ja ylätikkaiden puolan vapaa aukko n.52cm). Painekyllästetyt tikkaat olivat harmaantuneet, mutta pahoja lahovauriota ei ollut (poistettujen tikkaiden osalta ei tietoa).

Kuva 13 Askelman loveus

Kuva 14 Kulunut askelma

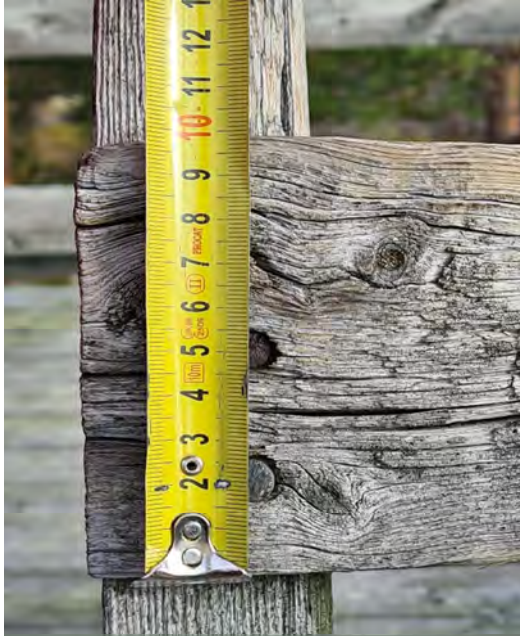
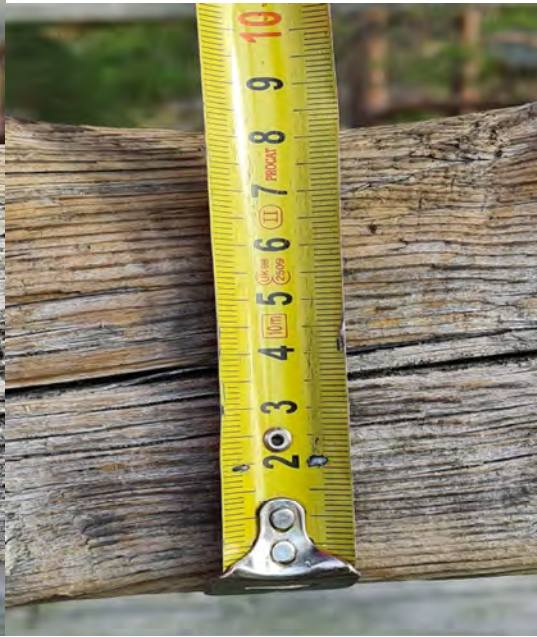
Kuva 17 Tikkaan puolan mitta

Kuva 18 Tikkaan puolan kulunut kohta

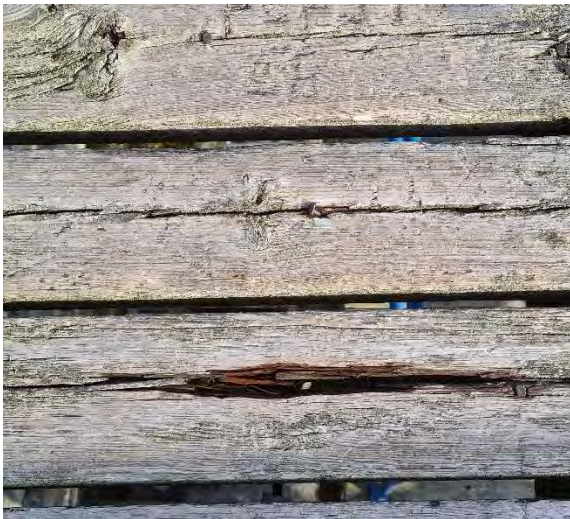
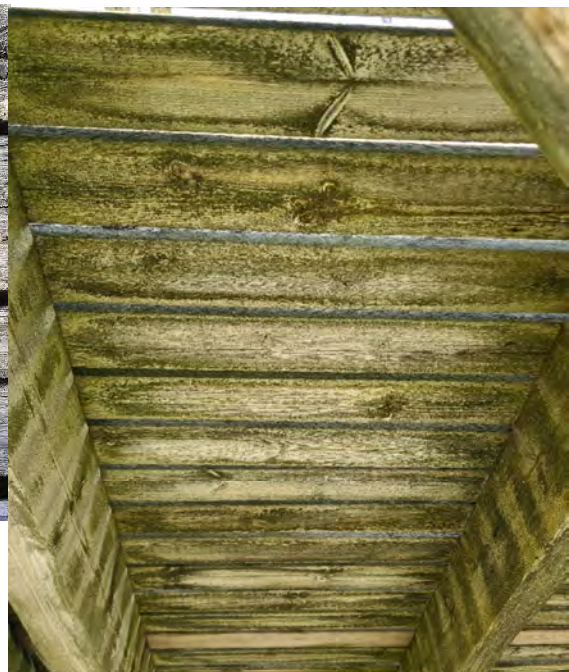
Ylä- ja alatasojen lankutus on osittain lahovaurioitunut. Kuvassa pahin lahokohta kuvattuna ylä- ja alapuolelta. Tämä tason pahiten vaurioitunut kohta koekuormitettiin. Testauksen yhteydessä ei ylimääräistä muodonmuutosta eikä ääntä lisävaurioista (koska lankku on alapuolelta ehjä).

Kuva 19 Lahonnut tasolankku ylätasolla

Kuva 20 Pahiten lahonnut kohta alhaalta

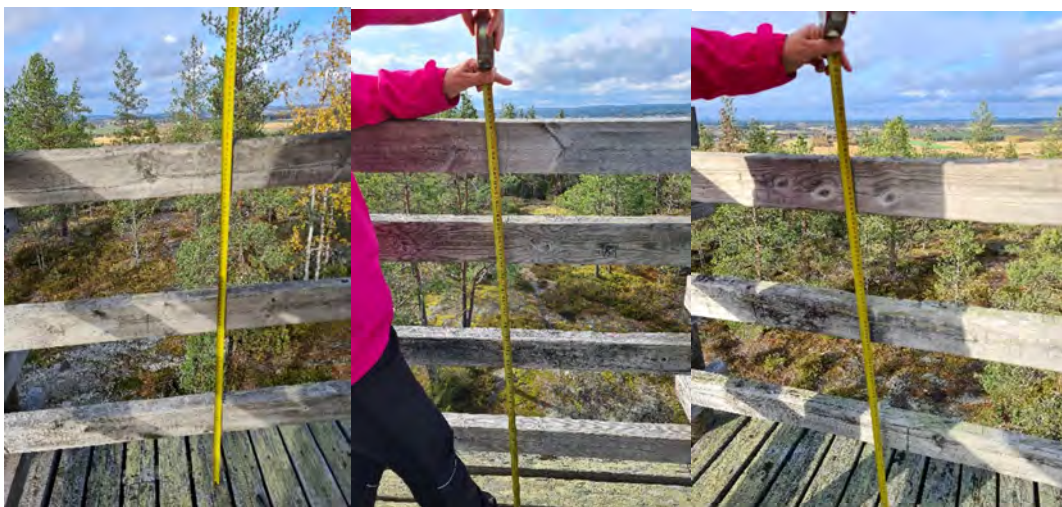
Kaiteet eivät kaikilta osin täytä nykyvaatimuksia ([https://www.ymparisto.fi/download/Luonnos\\_ymparistoministerion\\_asetukseksi\\_kayttoturvallisuus/ecbc01fa-7470-46e4-9609-66d85b1e7b22/123048](https://www.ymparisto.fi/download/Luonnos_ymparistoministerion_asetukseksi_kayttoturvallisuus/ecbc01fa-7470-46e4-9609-66d85b1e7b22/123048)), mutta ovat aikansa

vaatimusten mukaiset ja siten hyväksyttävissä. Mikäli kohteelle tehdään luvanvarainen korjaus tai uudisrakentaminen, tulevat oheiset asetukset voimaan.

Kuva 21 Alatason kaide

Kuva 22 Ylätason kaide

Kuva 23 Ylätason kaide, 2

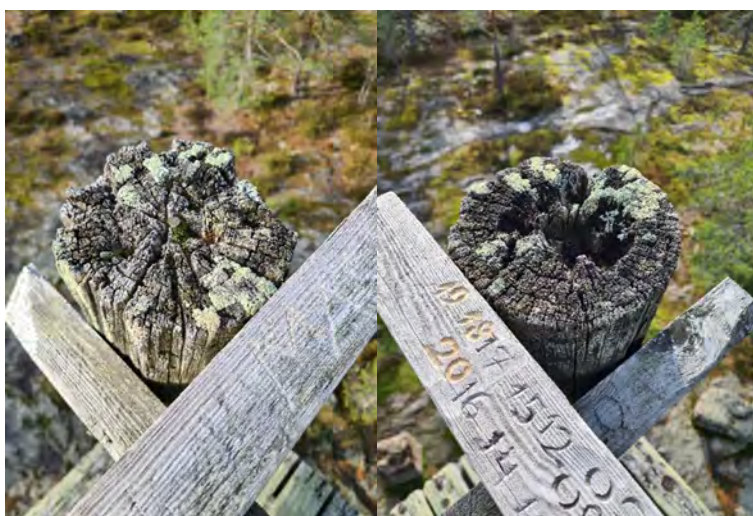
Kuva 24 Nurkkapaalun yläpää

Kuva 25 Nurkkapaalun yläpää 2

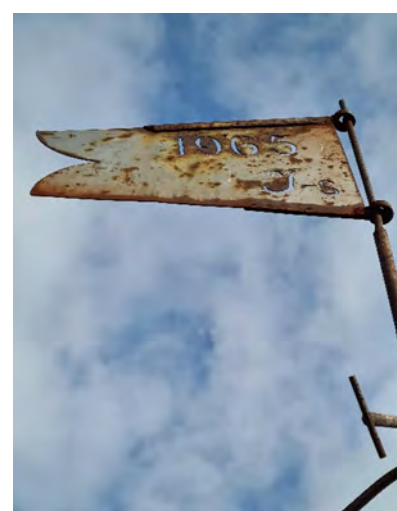
Kuva 26 Tuuliviiri

Keskellä tornia on puinen masto, minkä päässä on tuuliviiri. Tuuliviirissä on ilmeisesti tornin rakennusvuosi, 1965 ja kirjaimet I - S (Ilmajoki-Seura?). Maalattu, teräksinen tuuliviirirakenne on ajan saatossa ruostunut ja liikkuvien osien välykset kasvaneet ja tuuliviiri kääntyessään pitää ääntä.

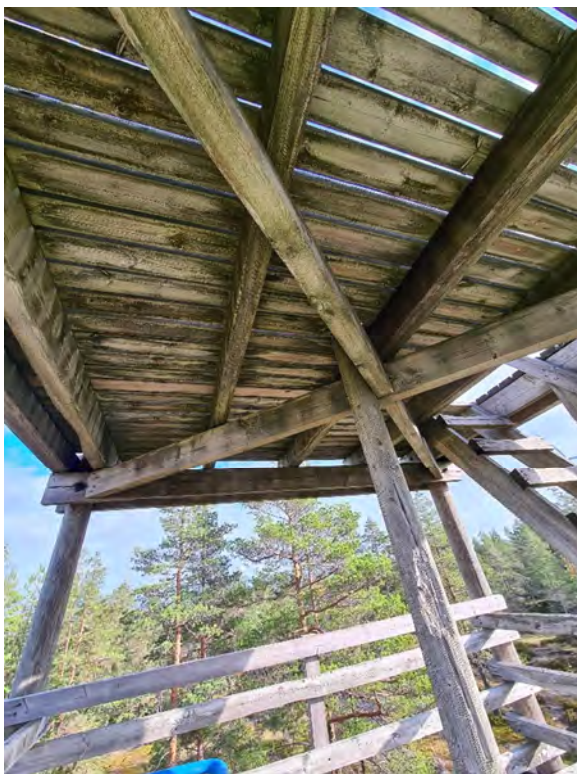
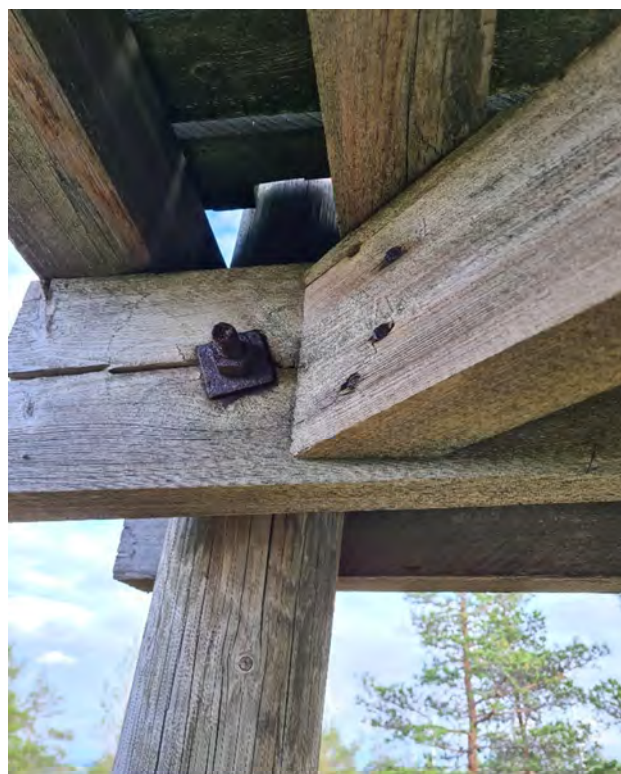
Tasojen runkotuenta pystyrakenteisiin on tehty huolella, ei merkittäviä laho tai korroosioaurioita. Rakenteessa on myös ristijäykistys.

Kuva 27 Ylätason tuenta

Kuva 28 Ylätason tuennan kiinnitysdetalji
