# Santavuoren näköalatorni

**Katselmoin Santavuoren näköalatornin 8.10.2020.**

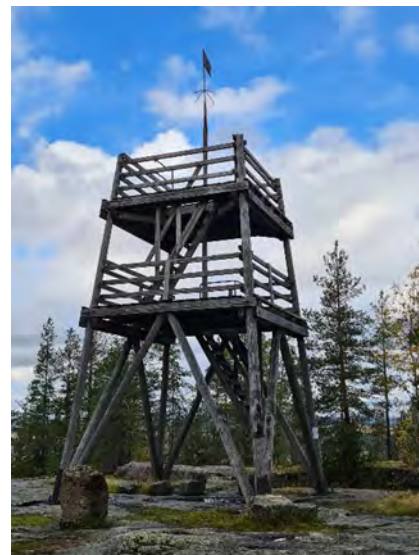
Kuva 2 Santavuoren näköalatorni

Torni on perinteinen, painekyllästetystä puusta toteutettu näköalatorni.

Tornin nurkissa on kestopuiset paalu kallioon ankkuroituna. Runko on maanpinnassa n. # 4,45m, yläkaiteiden yläpuolella n. # 2,92m.

Osa pyöreistä paaluista on pituusjatkettu pulttiliitoksella. Nämä liitokset ovat löystyneet ja osittain tämänkin takia torni hieman huojuu. Tornin jäykistys on toteutettu vinojäykistein 1. tason (välitason) alapuolella. Tämä toimii, mutta tornia voimakkaasti ylätasanteella heilutettaessa syntyy huojuntaa.

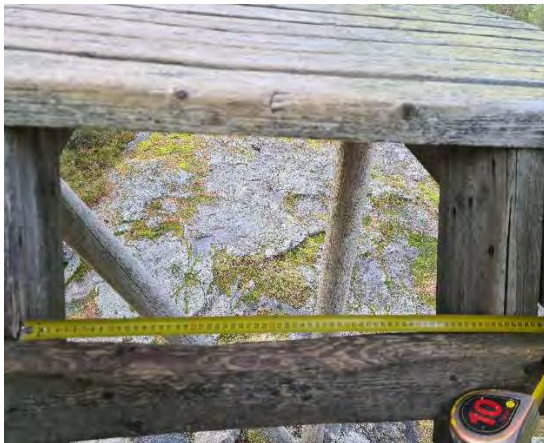
Kuva 15 Alatikkaan leveys

Torniin nousevien tikkaiden askelmat on tehty painekyllästetystä 50mm x 100mm soiroista reisilankkuihin lovetuina. Loveus ja toimivat naulaliitokset turvaavat askelmien pysyvyyden ja turvallisuuden. Askelmat ovat kuluneet käytössä, toimivaa leikkausta on edelleen n.50mm x 80mm, mikä riittää tikkaissa kantavuudeksi (alatikkaiden puolan vapaa-aukko on n.60cm ja ylätikkaiden puolan vapaa aukko n.52cm). Painekyllästetyt tikkaat olivat harmaantuneet, mutta pahoja lahovauriota ei ollut (poistettujen tikkaiden osalta ei tietoa).
